NVMBR

MAART 2024

# Leidraad periodieke kwaliteitscontrole persoonlijke beschermingsmiddelen

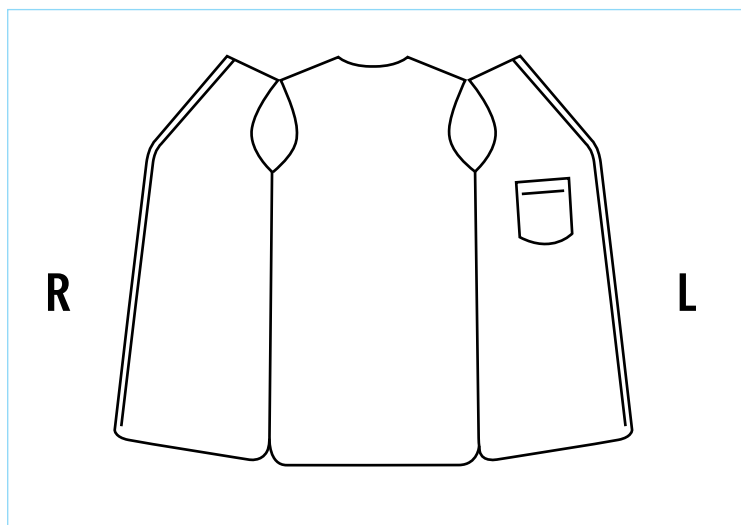
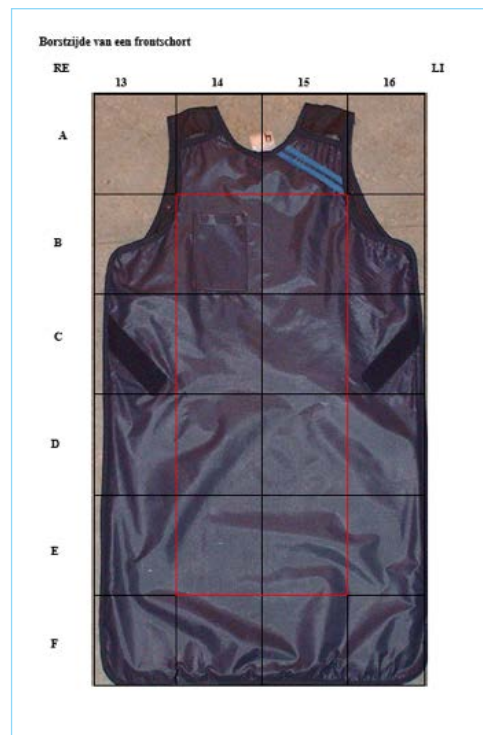
Figuur 1 – Voorbeelden van een schematische tekening (links) of raster over PMB (rechts) waar je de locatie eenvoudig kan aangeven of naar kan verwijzen.

- 4. Vastleggen afwijking (papier/digitaal).** Noteer de locatie van de afwijking op het invulformat. Gebruik eventueel een tekening of raster om de locatie nauwkeurig aan te geven (figuur 1). Geef, indien aanwezig, op de tekening aan waar de afwijking zich bevindt. Het invulformat kan samen met het opgeslagen röntgenbeeld gebruikt worden om (achteraf) te beoordelen of het PBM afgekeurd moet worden of om de ontwikkeling van de afwijking in de tijd te volgen.

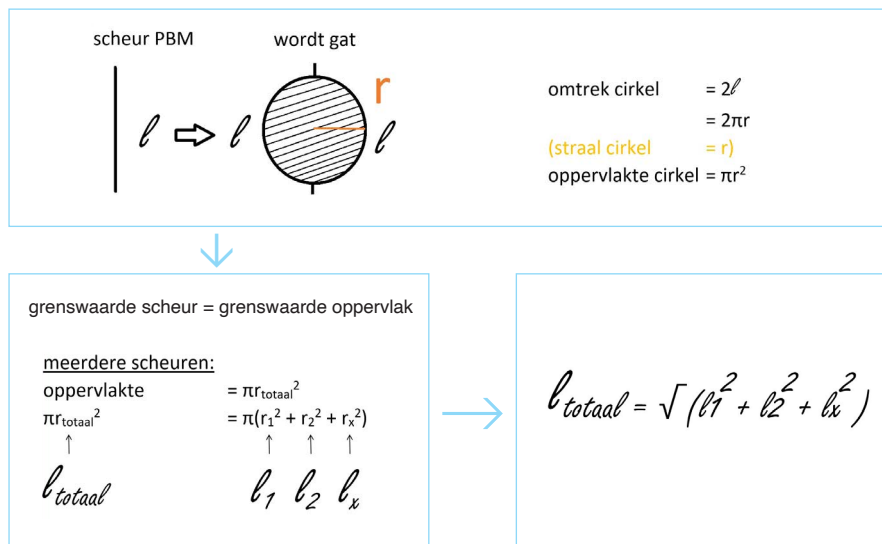
Figuur 3: uitleg over formule 3. Situatie bij meerdere scheuren in een PBM.

Een en ander wordt verder uitgelegd in figuur 3.

Bijvoorbeeld: een PBM heeft een scheur van 3 cm en een scheur van 4 cm. Dan neem je van beide het kwadraat en telt deze op:  $3^2 + 4^2 = 9 + 16 = 25$ . Hier neem je vervolgens de wortel van:  $\sqrt{25} = 5$ . Dit betekent dus dat één scheur van 3 cm en één scheur van 4 cm samen gelijk zijn aan één scheur van 5 cm.

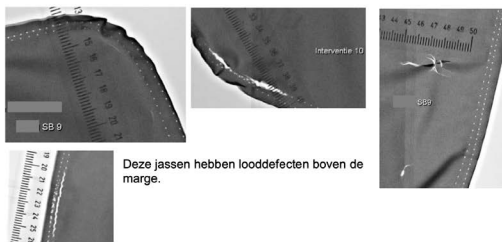
Identificatie nr (firma)	Maat	Soort Jas	Naam	Steriel Blok	Opmerkingen visuele controle	Opmerkingen doordicht controle	Advies
.....	M	Rok	Naam A	SB 06	Heel vies	522 1 cm & 0,5 cm B17 5x2cm & 2cm	Afkeur
.....	M	Rok	Naam B	enz	ziet er euid uit	A17 & cm	Afkeur
.....	XXL	Rondom	Naam C		Vies	Gesp linksouder 5.2 cm	Afkeur

Deze jassen hebben looddefecten boven de marge.

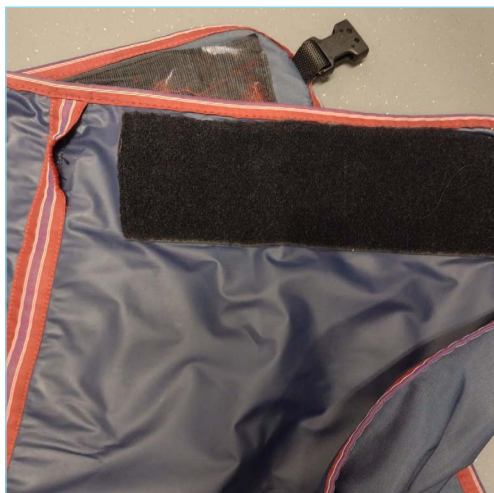
Een gesp uit de stiknaad is gescheurd en ontbreekt zelfs helemaal. De stiknaad ter plaatse zit los.

Dit is te repareren, dus de rok wordt ter reparatie aangeboden (nieuwe gesp en stiknaad stikken). Na reparatie opnieuw lood controleren middels doorlichting en werking opgezette gesp controleren. Daarna pas goedkeuren.

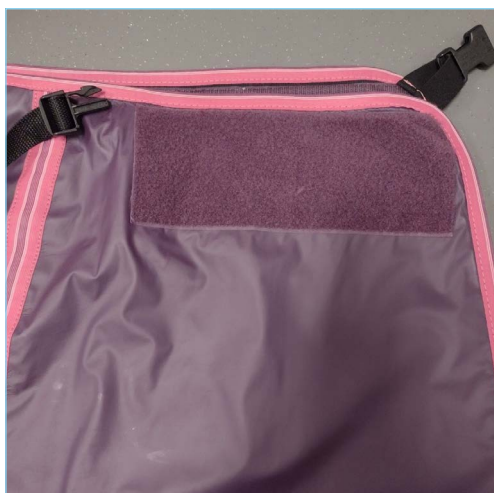
De gesp is stuk (er is iets van de gesp afgebroken), waardoor die niet meer goed sluit.

Dit is te repareren, dus de rok wordt ter reparatie aangeboden (nieuwe gesp). Na reparatie opnieuw lood controleren middels doorlichting en werking opgezette gesp controleren. Daarna pas goedkeuren.

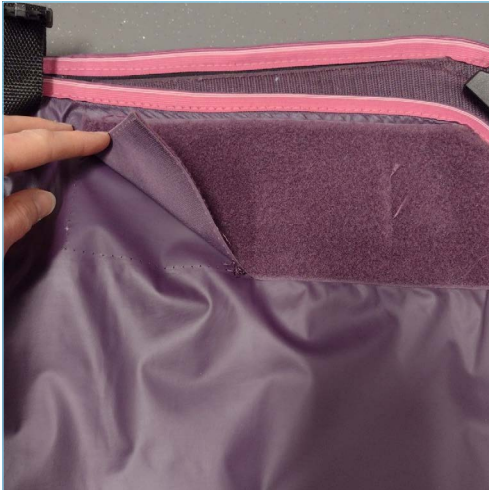
Het klittenband zit los waardoor het PBM functionaliteit verliest.

Dit is te repareren, dus de rok wordt ter reparatie aangeboden (klittenband vast laten stikken). Na reparatie opnieuw lood controleren middels doorlichting en werking klittenband controleren. Daarna pas goedkeuren.

Let op: vraag de reparateur om niet door het lood heen te naaien maar de stiknaad wat los te halen zodat de reparateur het op de gewenste manier kan repareren.

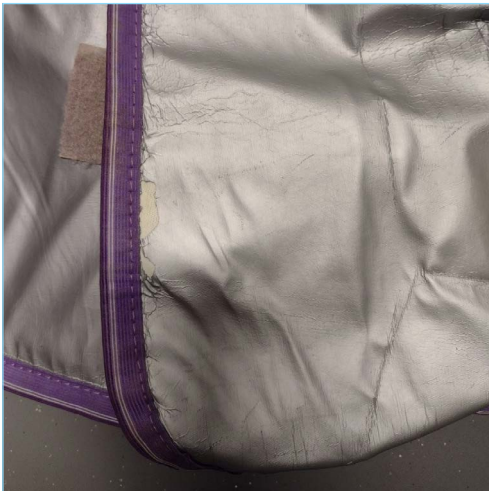
Aan de randen tegen de stiknaden aan laat de buitenstof op twee plaatsen los. Verder vertoont de buitenstof al zwakke plekken, wat te zien is door de rimpels.

Op deze manier is het vest niet hygiënisch. Als het lukt kunnen beide plekken met een stukje textiel en textiellijm geplakt worden en daarna kan het vest dan goedgekeurd worden (stem eventueel af met infectiepreventie). Als het niet gerepareerd kan worden moet het vest afgekeurd worden.

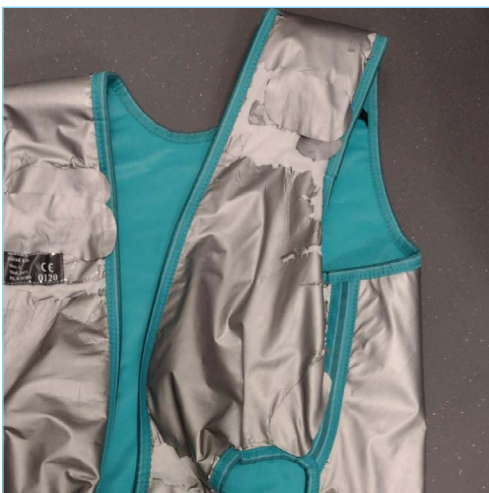
Er zijn verscheidene grote stofbeschadigingen te zien naast al een aantal textielreparaties.

Afkeuren: er zijn teveel reparaties en nieuwe stofbeschadigingen. Dit ziet er niet meer uit en is niet hygiënisch meer.

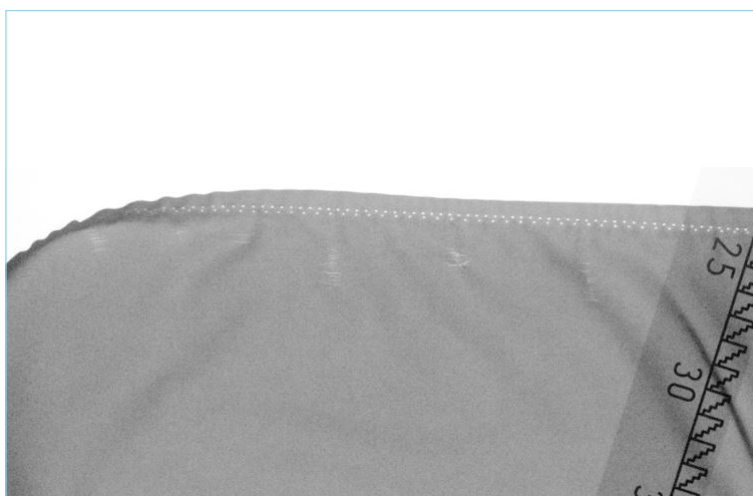
Een puntbeschadiging van het lood, mogelijk ontstaan door een voorwerp van buitenaf.

De afwijking is max. 1 cm bij 0.25 mm Pb-eq. Kan volgens tabel 5 goedgekeurd worden.

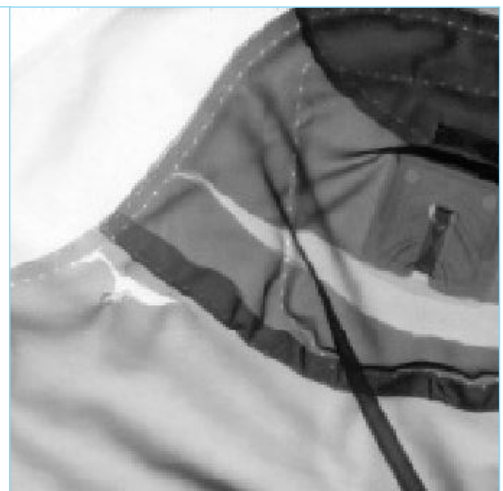
Hier is een redelijk grote scheur in de hals en een grote scheur bij de schouder te zien.

Afkeuren. Dit wordt in de loop van tijd alleen maar groter.

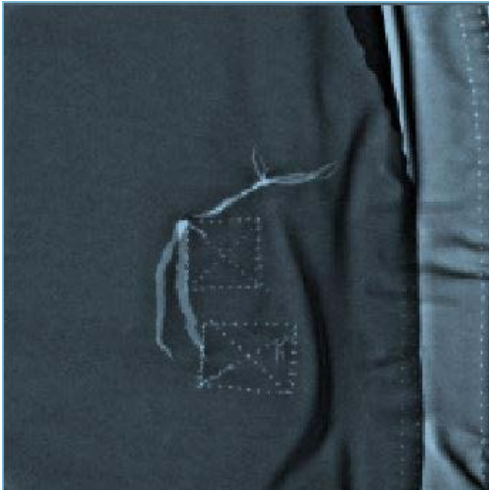
Op dit plaatje zijn enorme scheuren te zien in de buurt van het bevestigingsmiddel.

Afkeuren. Dit wordt in de loop van tijd alleen maar groter.
